**INFORME GEOTÉCNICO N° 117/2024.**

**ESTUDIO GEOTECNICO PARA FUNDACIÓN DE TINGLADO.**

**LOCALIDAD: LUQUE.**

## INFORME GEOTECNICO Nº 117/2024

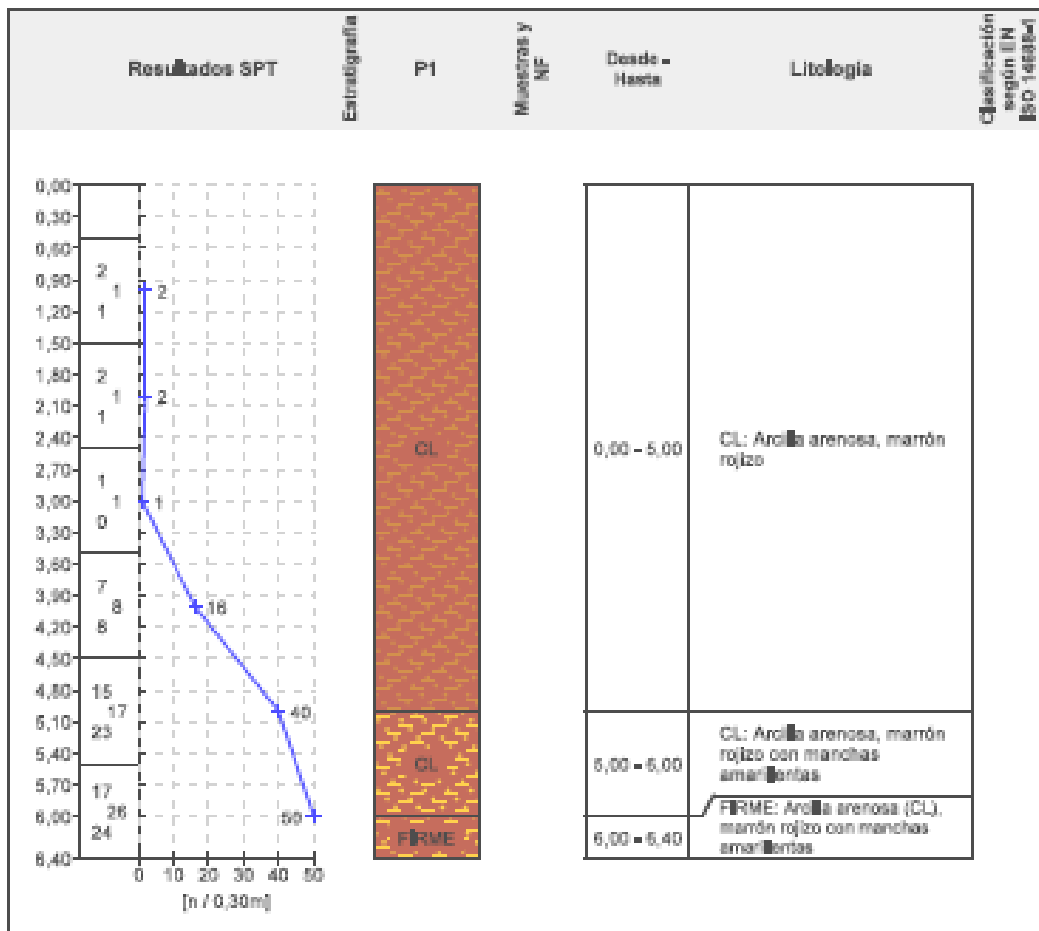
| PROYECTO: TINGLADO | | Prueba de penetración estándar (SPT) | | P1 | |

- 7.1. Como en el sondeo P1 fuera detectado, suelos muy blandos se deberá prever un adecuado entibado de las paredes de la excavación para evitar desmoronamientos durante la ejecución de los trabajos.
- 7.2. Como los sondeos se realizaron en puntos discretos dentro del perfil de suelo, cualquier variación durante la construcción con respecto a este estudio geotécnico, deberá ser analizados por un profesional especializado en la materia con el fin de tomar las medidas correspondientes.

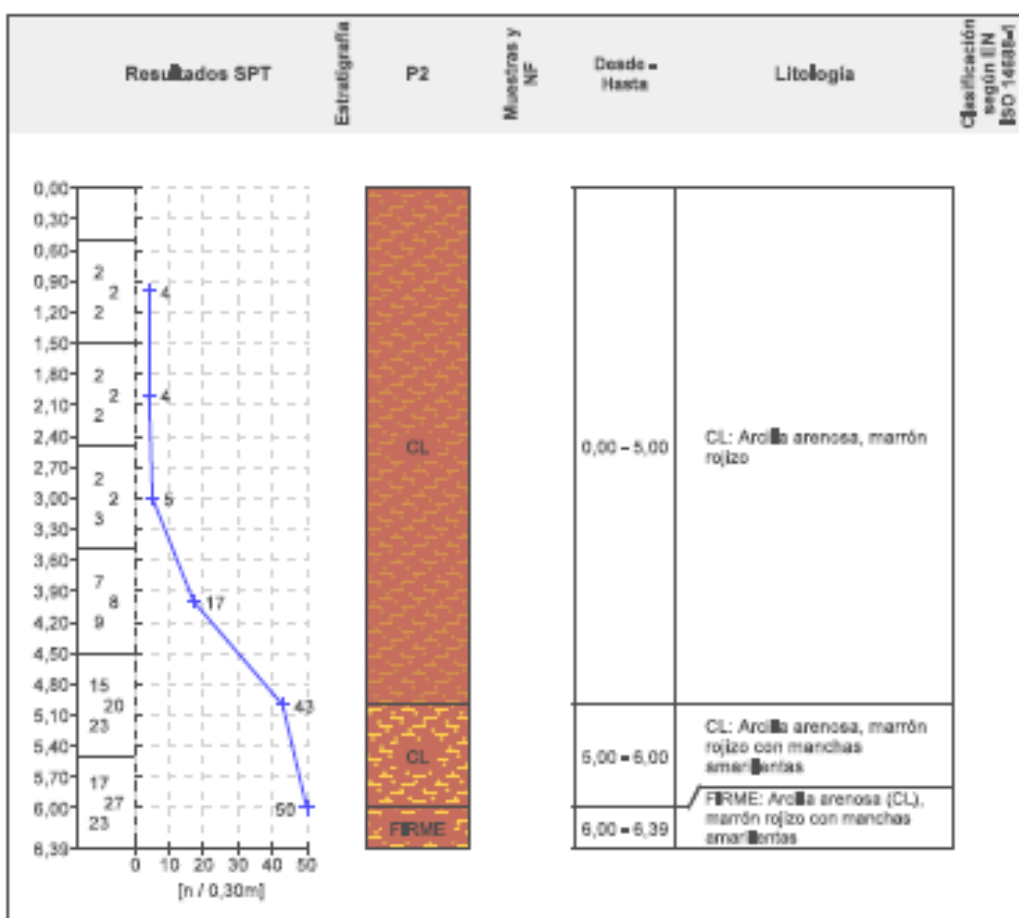
| ING. JULIO BARBOZA<br>Fernando de la Mora Zona Sur,<br>Edificio Ayala, 8to12 BP Pilarcitos | | Prueba de penetración estándar (SPT) | | P2 |

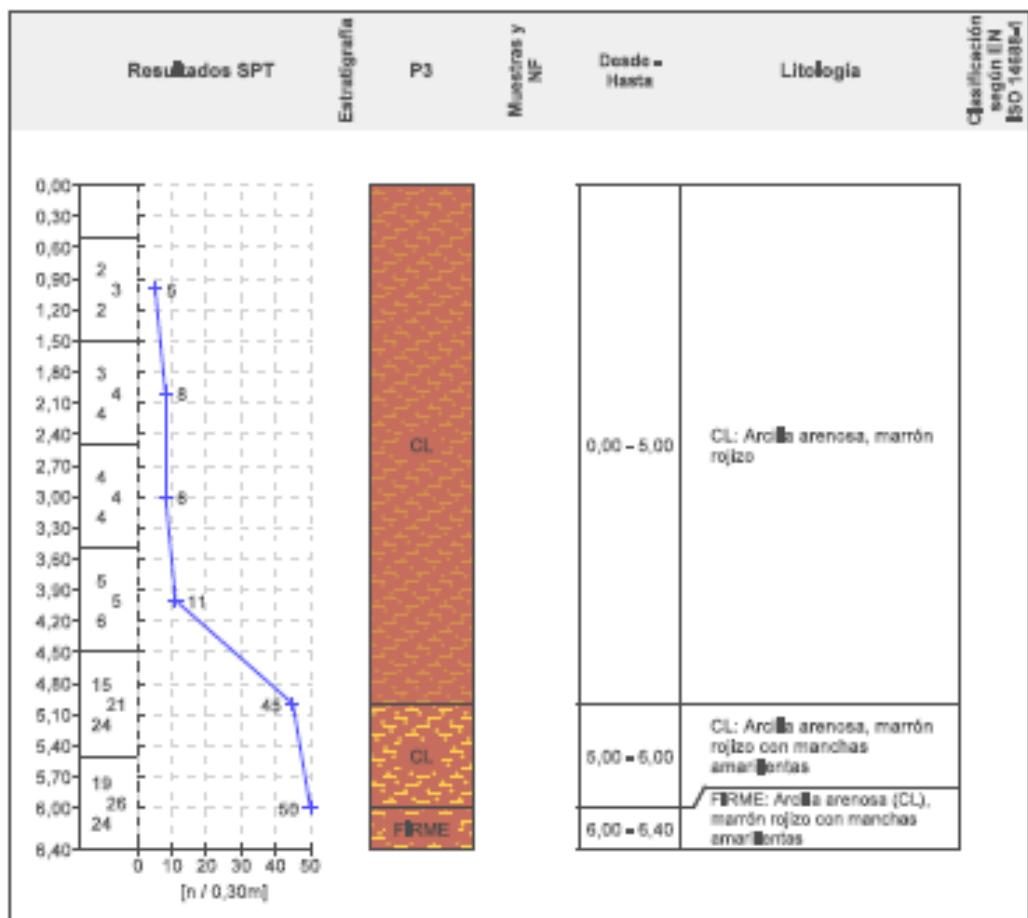
| ING. JULIO BARRERO<br>Fernando de la Mora Zona Sur,<br>Edificio Ayala, 8012 RP Petrolera | | Prueba de penetración estándar (SPT) | | P3 |

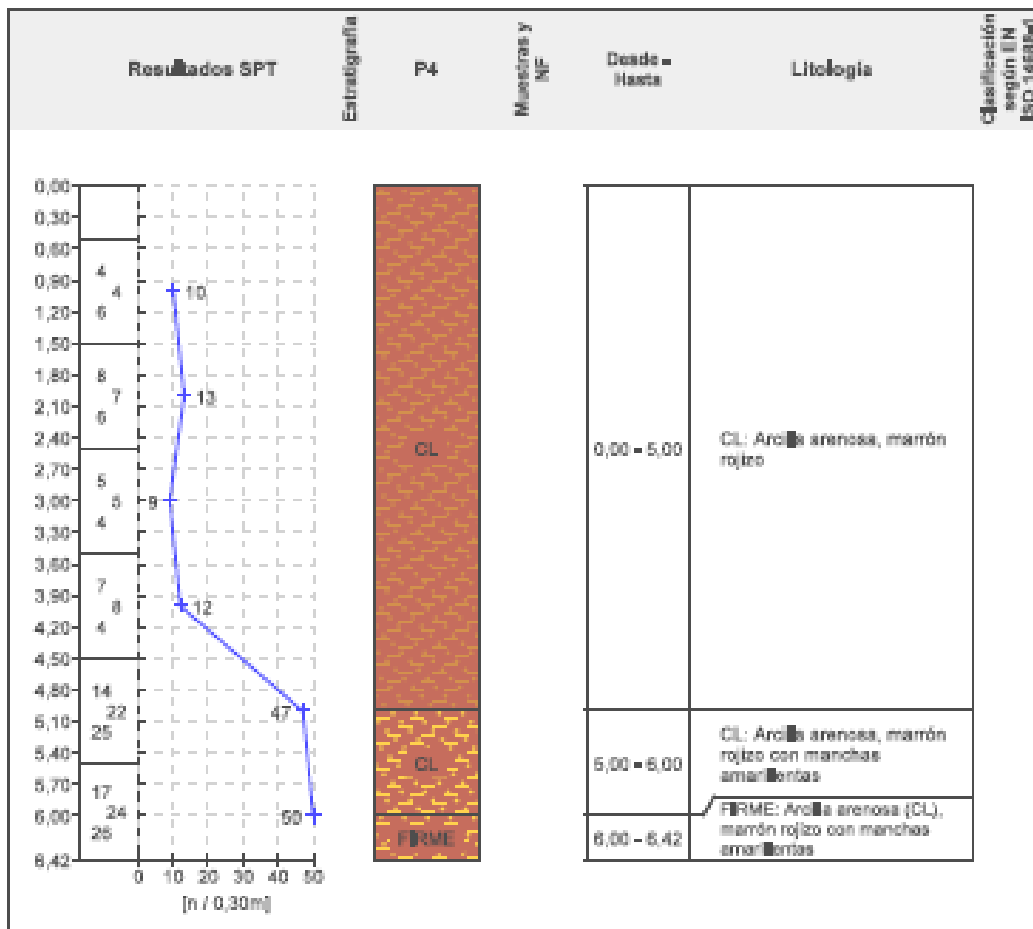
| Ing. JULIO BARBOSA<br>Fernando de la Mora Zona Sur,<br>Edificio 8812 B7 Plantula | | | Prueba de penetración estándar (SPT) | | | P4 | | | | | |
